## **CONTRAT TERRITORIAL DU BASSIN VERSANT DU SEMNON (2016-2020)**

### **DOSSIER TYPE « PORTER A CONNAISSANCE »**

#### **TRAVAUX DE RESTAURATION HYDROMORPHOLOGIQUE**

#### **« REMISE DANS LE TALWEG D'UN TRONCON DE RUISSEAU EN TÊTE DE BASSIN VERSANT »**

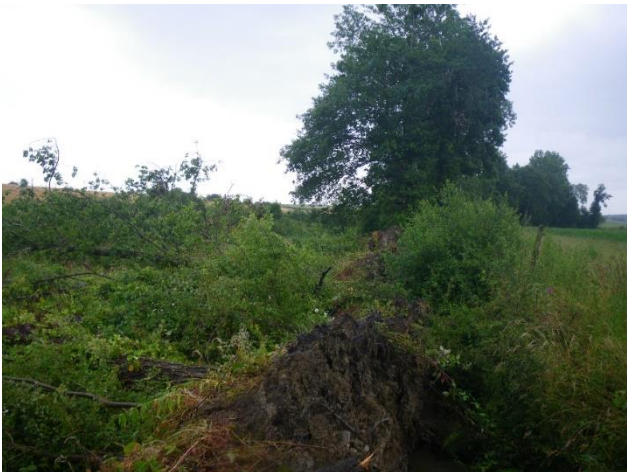
De plus, lors d'une tempête en 2019, plusieurs peupliers aux abords du ruisseau ont été déracinés, ayant pour conséquence de détruire les berges, déjà fortement altérées par les travaux de recalibrage.

*Peupliers tombés dans la parcelle*

L'entreprise débitera les troncs et branches supérieur à 20cm de diamètre en sections de 2m de long, et les entassera à l'entrée du champ. Le reste des branchages sera disposé en haut de la parcelle et tassé avec la pelle.

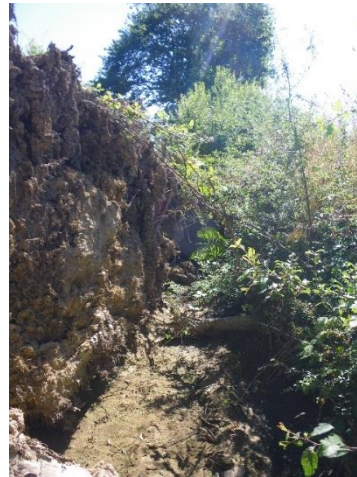
*Berges du cours d'eau détruites*

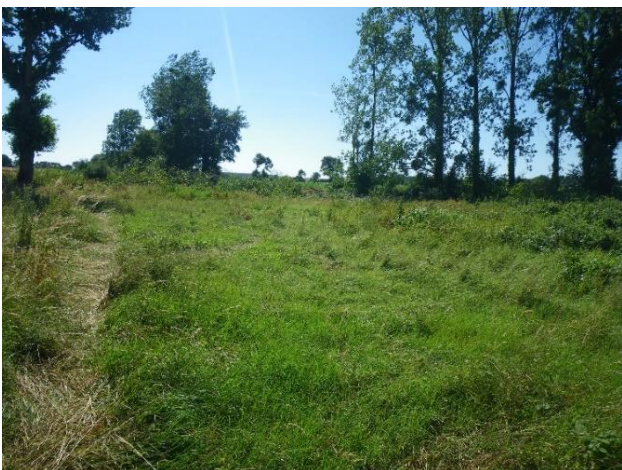
*Fond de vallée inventorié zone humide (cours d'eau perché au niveau des peupliers)*

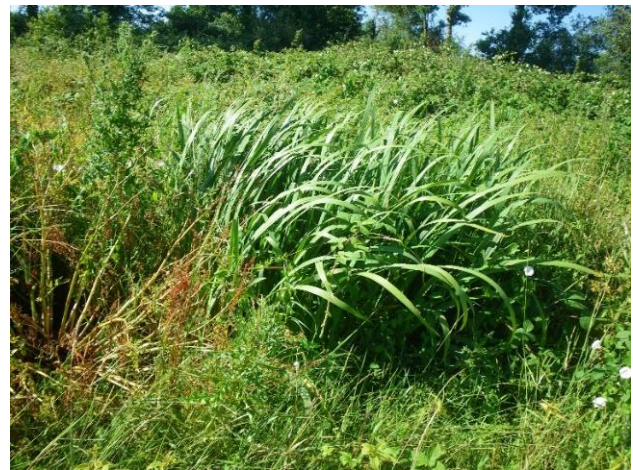
*Végétation de zone humide en fond de vallée*

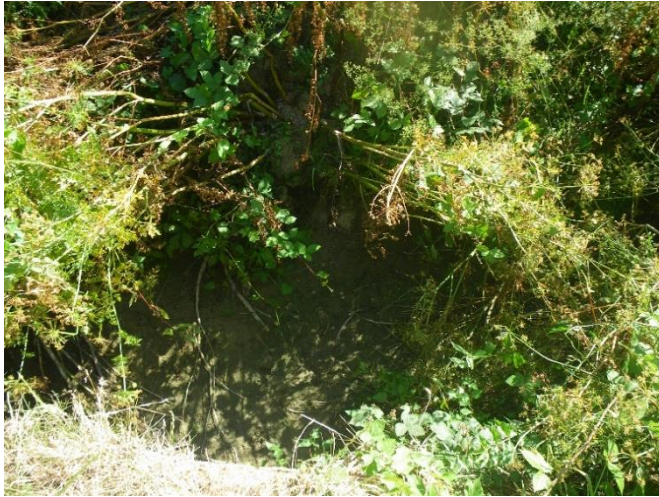
Le linéaire concerné par cette opération de restauration a été altéré par des travaux hydrauliques lourds de rectification et de recalibrage dans les années 1950, pendant la période du remembrement agricole de la commune. Ces travaux ont fortement dégradé la morphologie du ruisseau.

Cours d'eau rectifié et recalibré (connexion aval)

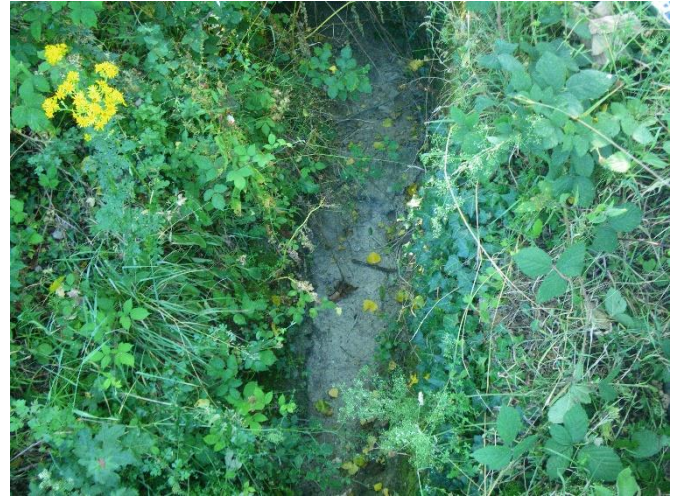
Cours d'eau rectifié et recalibré (zone amont)
