# HYDROMORPHOLOGIE : Fiches travaux LMBF\_1, LMBF\_2, OBF\_14 et BEBF\_7 - Restauration du Frémur aval

Commune	Lieu-dit	Cours d'eau	Nom masse d'eau	Code masse d'eau	Code action	Nom action
Héanbihen	La Ville Marqué	Le Frémur	« Le Frémur d'Héanbihen »	FRGR0035	LMBF_1	Recharge en granulats
Héanbihen	La Ville Marqué	Le Frémur	« Le Frémur d'Héanbihen »	FRGR0035	LMBF_2	Remise en talweg
Héanbihen	La Ville Marqué	Le Frémur	« Le Frémur d'Héanbihen »	FRGR0035	OBF_14	Aménagement de passerelle
Héanbihen	La Ville Marqué	Le Frémur	« Le Frémur d'Héanbihen »	FRGR0035	BEBF_7	Clôtures

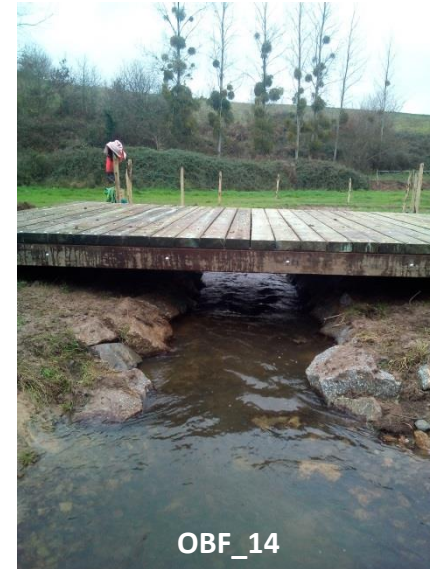
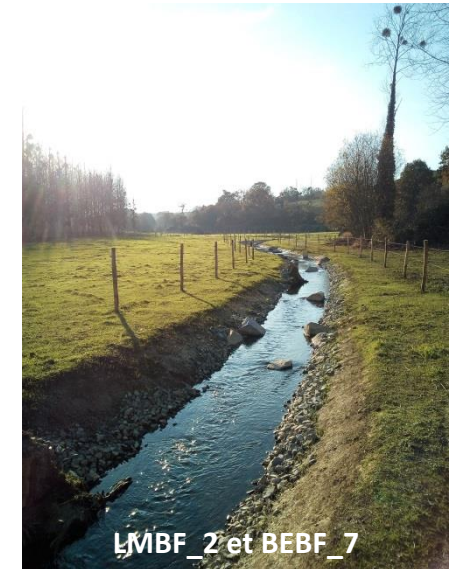
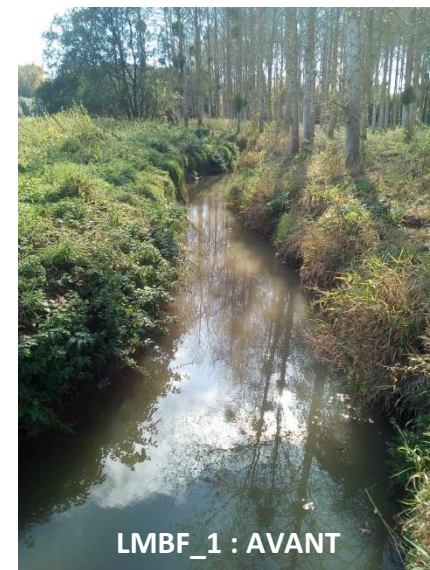
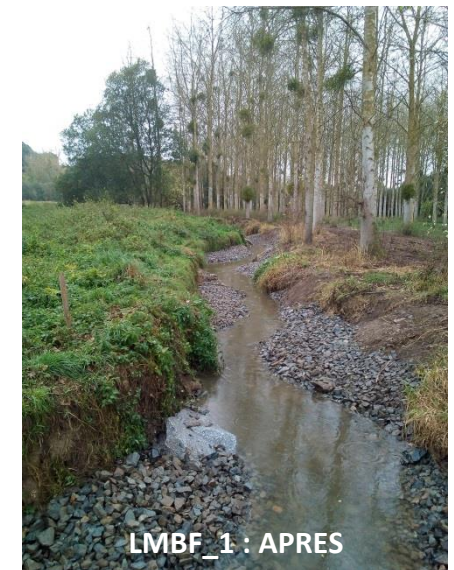
## PHOTOGRAPHIES

Sur le tronçon concerné, le lit a été rectifié entre 1806 et 1826, comme le prouve l'évolution entre les deux cadastres de ces deux années respectives. Les méandres, caractéristiques de ce type de cours d'eau en plaine alluviale, ont été supprimés jadis pour laisser place à un lit quasi-rectiligne, sans doute pour faciliter l'exploitation agricole de cette prairie. Il en résulte des écoulements homogènes et lents, un colmatage excessif, et un creusement du lit, qui essaye de retrouver son profil d'équilibre.

Il s'agissait alors ici de remettre le cours d'eau dans son fond de vallée sur 375m en amont et recharger en granulats sur environ 470m en aval (faute d'accord du propriétaire pour remettre également dans le talweg). Un aménagement de clôture et une passerelle ont également été mis en place afin de faciliter les usages sur la parcelle.
