# SAGE Golfe du Morbihan & Ria d'Etel

## Profils de vulnérabilité conchylicole : élaboration des programmes d'actions sur le territoire d'AQTA

10 septembre 2020

# **Elaboration des Profils de vulnérabilité des sites conchylicoles et sites de pêche à pied professionnels**

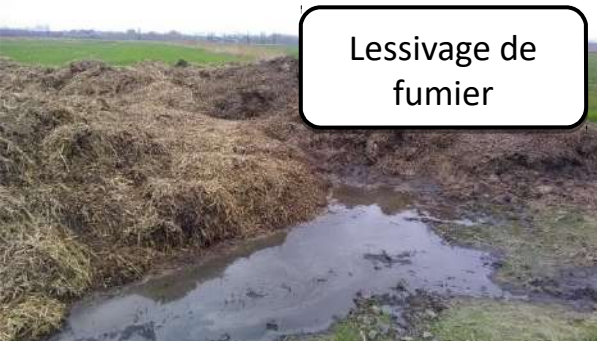
Lessivage de  
fumier

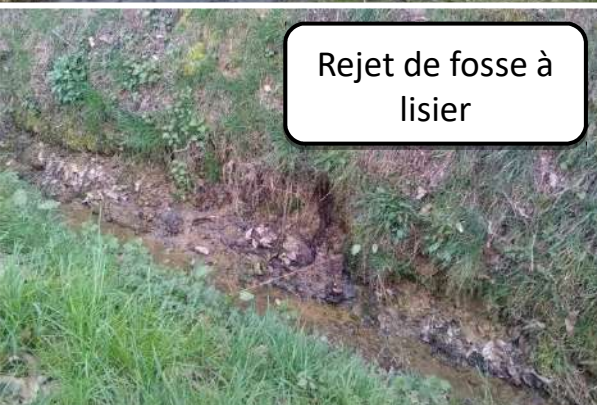
Rejet de fosse à  
lisier

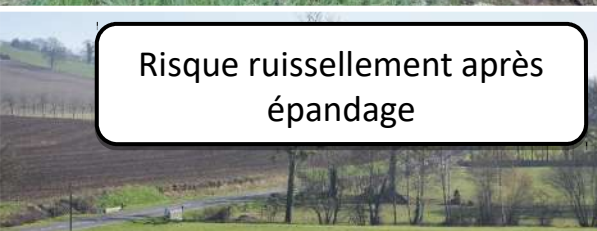
Risque ruissellement après  
épandage
