Appel à projet France Relance 2021

Syndicat Mixte
du Grand Bassin
de l'Oust

Aménagement du plan d'eau du Châtelet de Bezon sur la commune de Ploërmel (56)

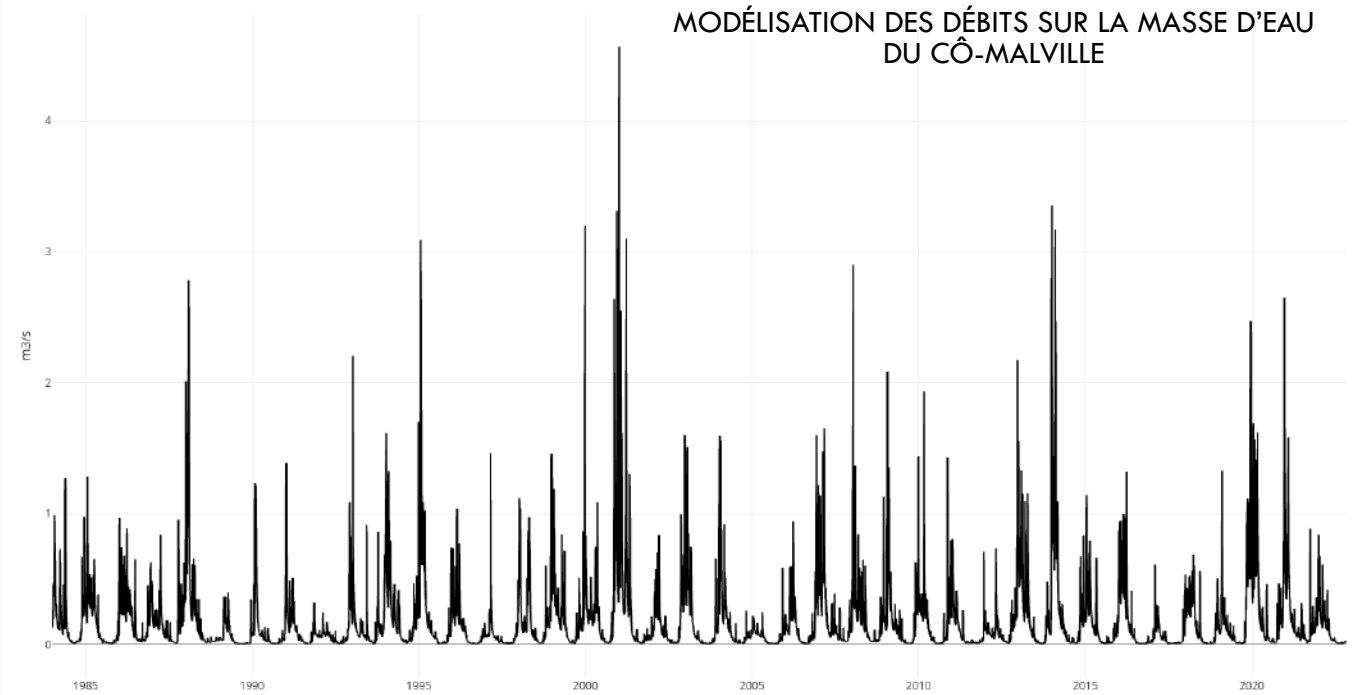
DONNÉES GÉOSAS PROJET SIMFEN 2.0

MODÉLISATION DES DÉBITS SUR LA MASSE D'EAU
DU CÔ-MALVILLE

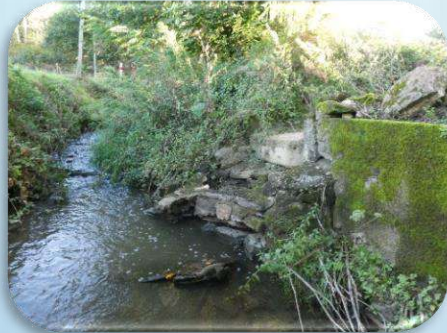
Déversoir et aval cours d'eau dérivé hauteur de chute 1,40m

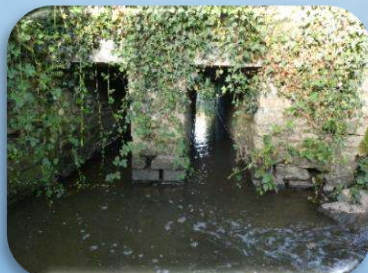
Pont sous la route communale 135 conduisant à la rivière du Ninian

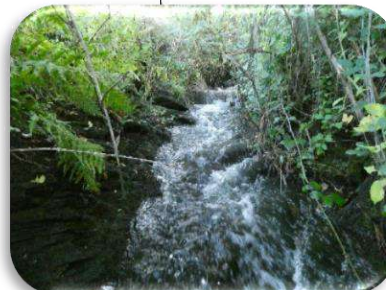
Cours d'eau dérivé dans le schiste sur une pente abrupte

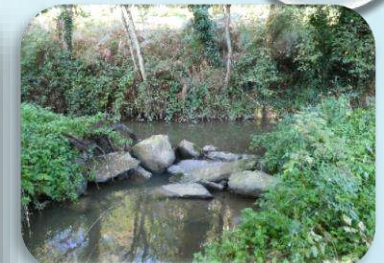
Dérivation amont pour remplir le plan d'eau

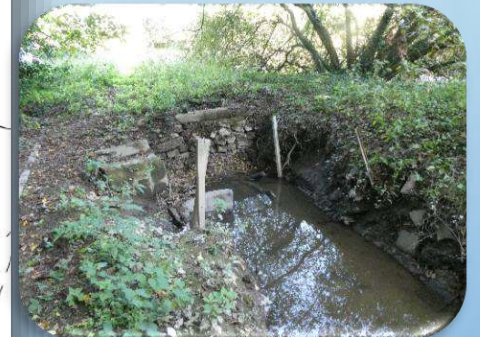
Amont du tronçon busé de 40m

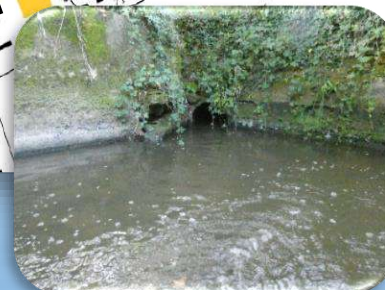
Aval tronçon busé en diamètre 600mm

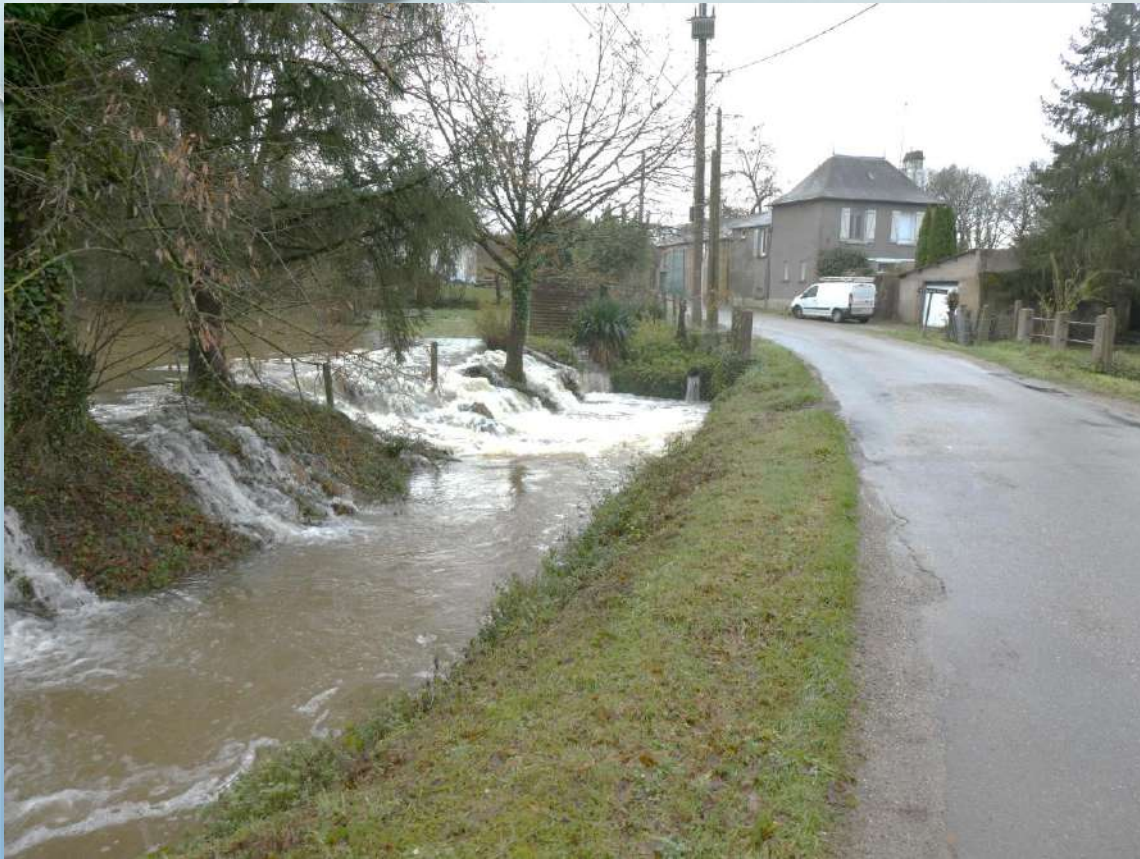
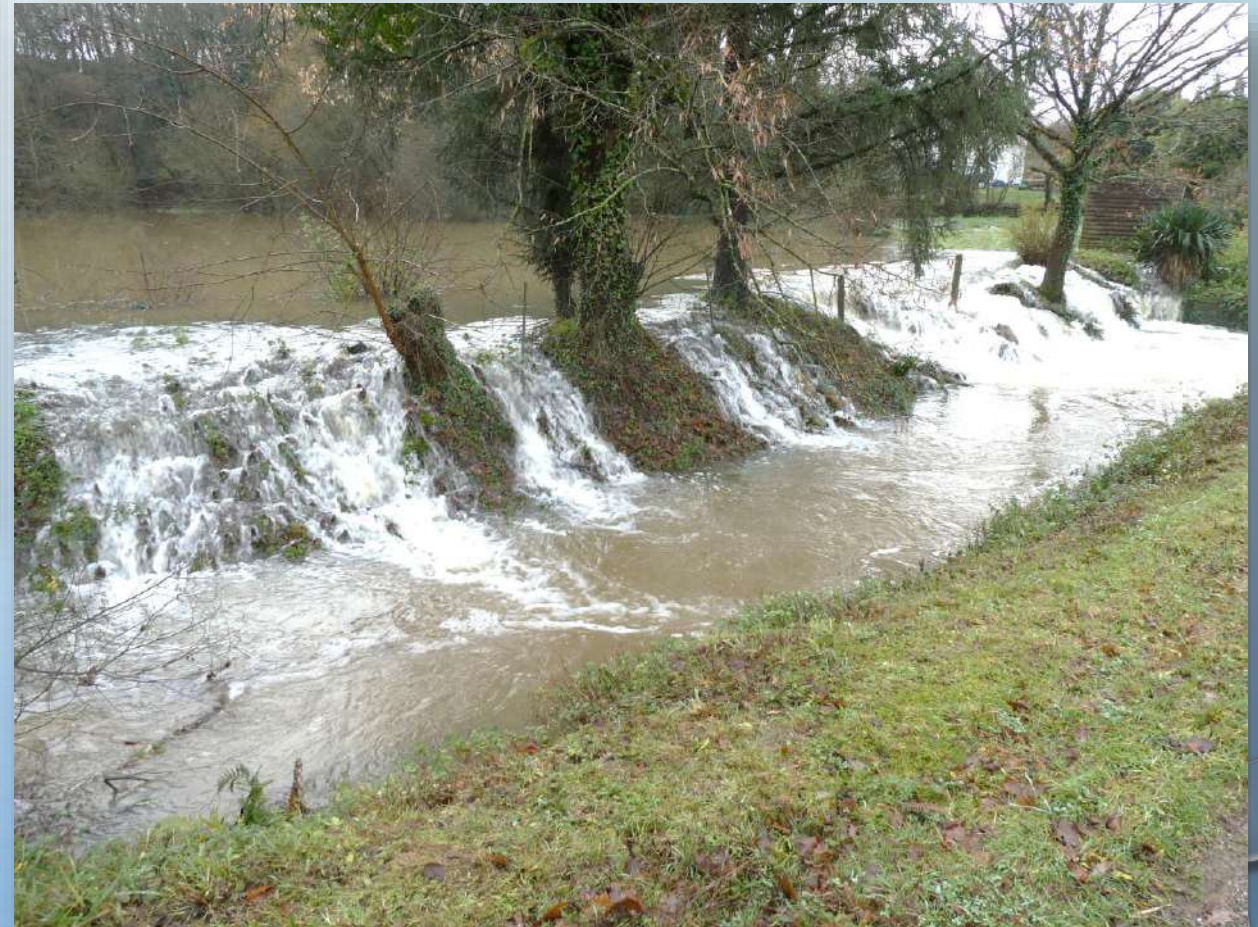
PROBLÉMATIQUE INONDATION AVANT TRAVAUX

17/12/2019 MATIN
42MM DANS LA NUIT DU 16/12

CUMUL MENSUEL (STATION DE PLOËRMEL DONNEES MÉTÉOCIEL):
OCTOBRE 2019 ⇒ 164 MM
NOVEMBRE 2019 ⇒ 158 MM

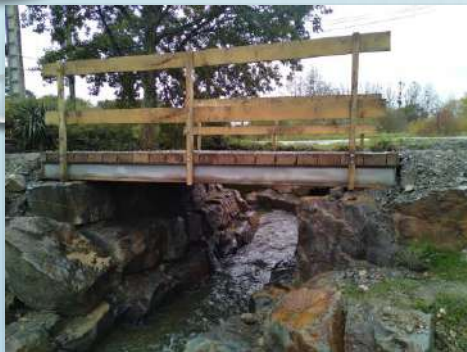
Passerelle bois/acier accès tracteur 3,5 m de large

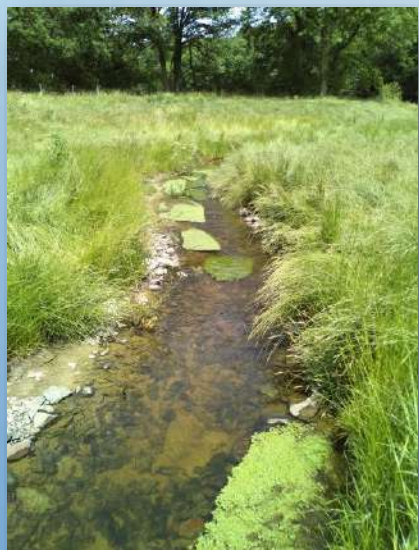
Création du nouveau cours d'eau sur 320m

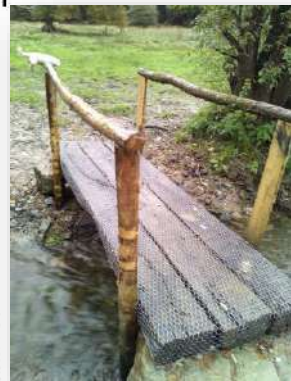
Passerelle bois piétons 1m de large

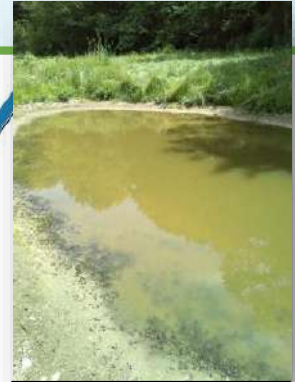
2 Mares à batraciens

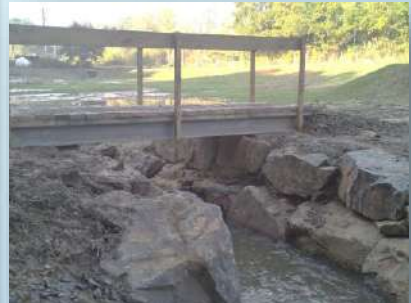
Passerelle bois/acier piétons 1m de large

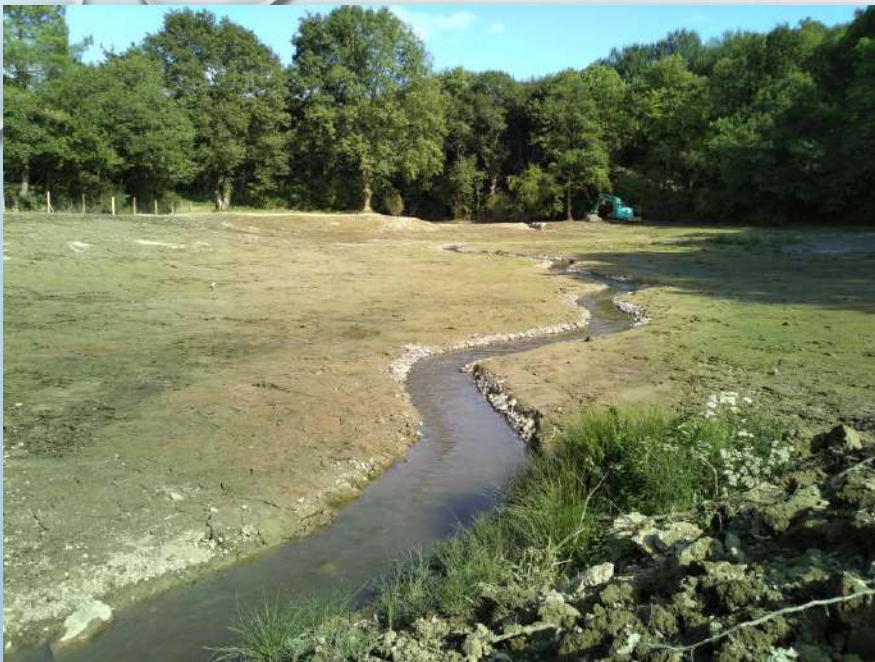
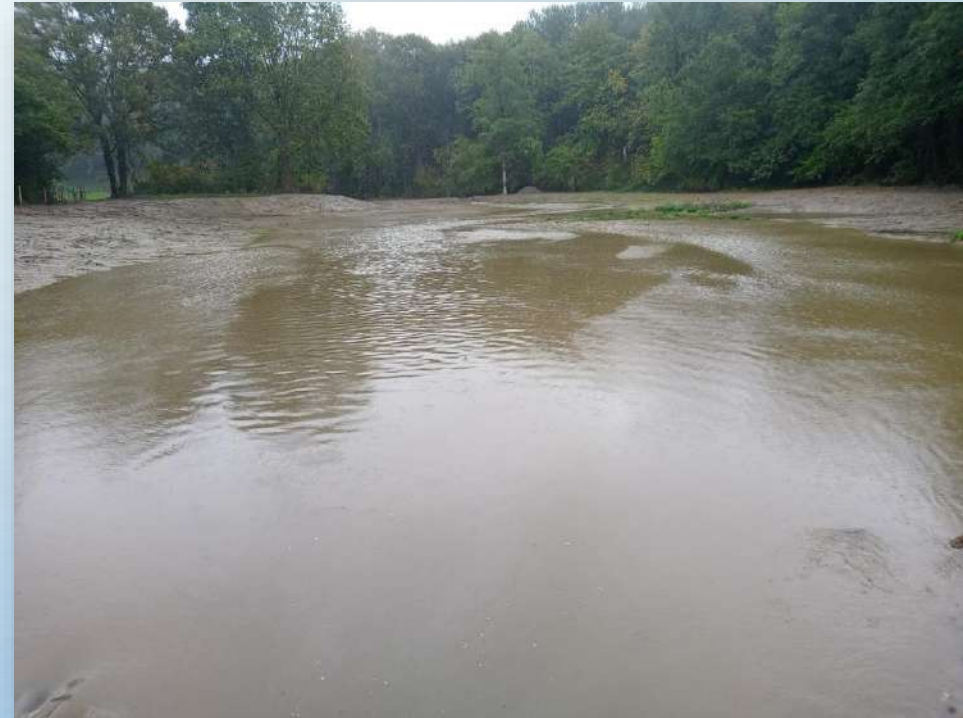
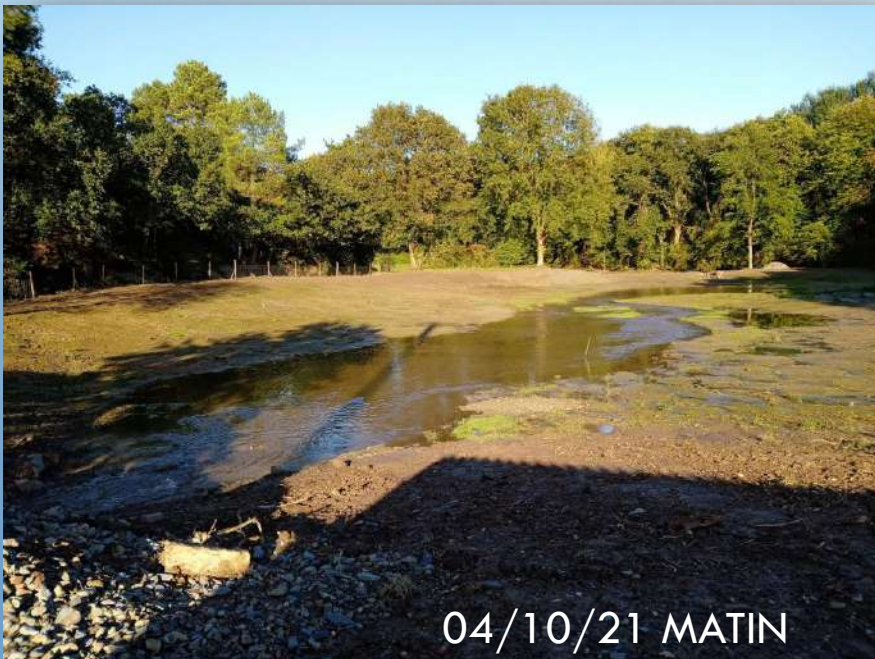
TEMPORISATION DES CRUES APRÈS TRAVAUX

01/10/21 ⇒ 27MM

02/10/21 ⇒ 69MM

04/10/21 MATIN

CUMUL MENSUEL (STATION DE PLOËRMEL DONNES MÉTÉOCIEL) :

SEPTEMBRE 2021 ⇒ 45MM

OCTOBRE 2021 ⇒ 159 MM

NOVEMBRE 2021 ⇒ 24 MM
