# Accompagnement des agriculteurs pour reconquérir la qualité des eaux de la zone conchylicole de l'estuaire du FAOU

Journée régionale  
Enjeux microbiologiques et profil de  
vulnérabilité conchylicole  
Pontivy 10 septembre 2020

# **SAGE Golfe du Morbihan & Ria d'Etel**

## **Profils de vulnérabilité conchylicole :**

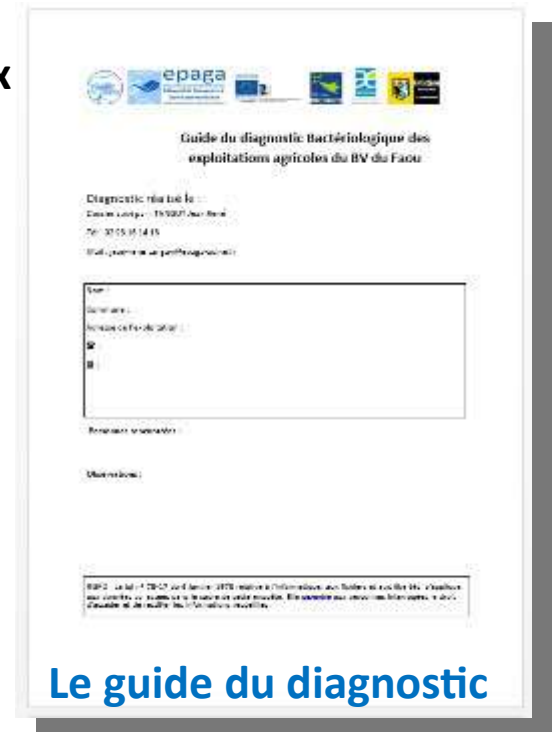
Le guide du diagnostic

### □ Le siège d'exploitation

- ✓ Le parc bâtiment
- ✓ La gestion des flux (eaux pluviales , eaux blanches, eaux
- ✓ La gestion des effluents
- ✓ Les aires de circulation des animaux

### □ La gestion du pâturage

- ✓ Le cheminement bovin
- ✓ Parcelle parking
- ✓ Pression du pâturage (chargement)
- ✓ Abreuvement dans les cours d'eau

### □ Le parcellaire

- ✓ Identifier les surfaces contributives
- ✓ Le plan d'épandage et les techniques épandages d'effluents liquides
- ✓ Le stockage des fumiers au champs
- ✓ Les techniques culturales

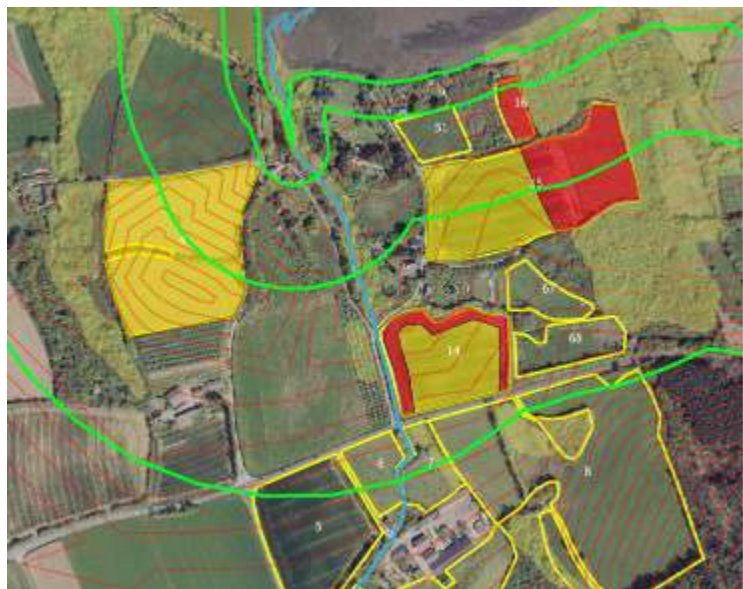
Parcelles dans la bande des 500 mètres:

Ex: Identifier les parcelles dérogatoires

| | dérogation accordée pour l'épandage de fumier et de compost, d'eaux vertes et plaques |
| | dérogation accordée pour l'épandage de fumier et de compost |
| | dérogation refusée pour l'épandage de tout effluent sauf compost normalisé |

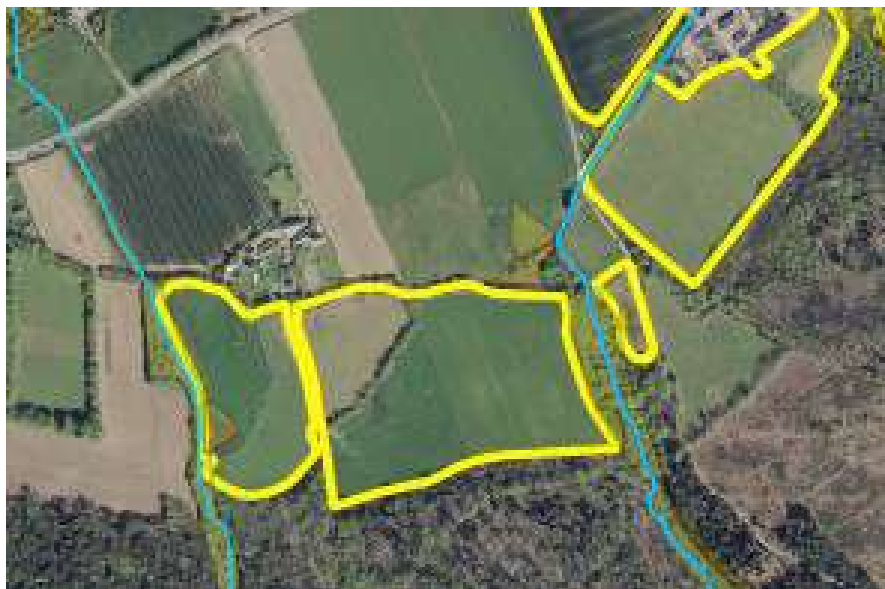
Parcelles le long des cours d'eau:

Ex: Identifier les zones d'abreuvement

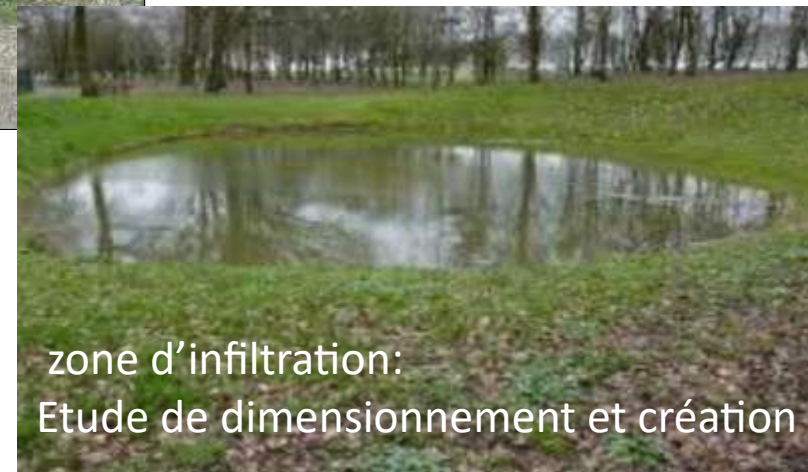
zone d'infiltration:  
Etude de dimensionnement et création

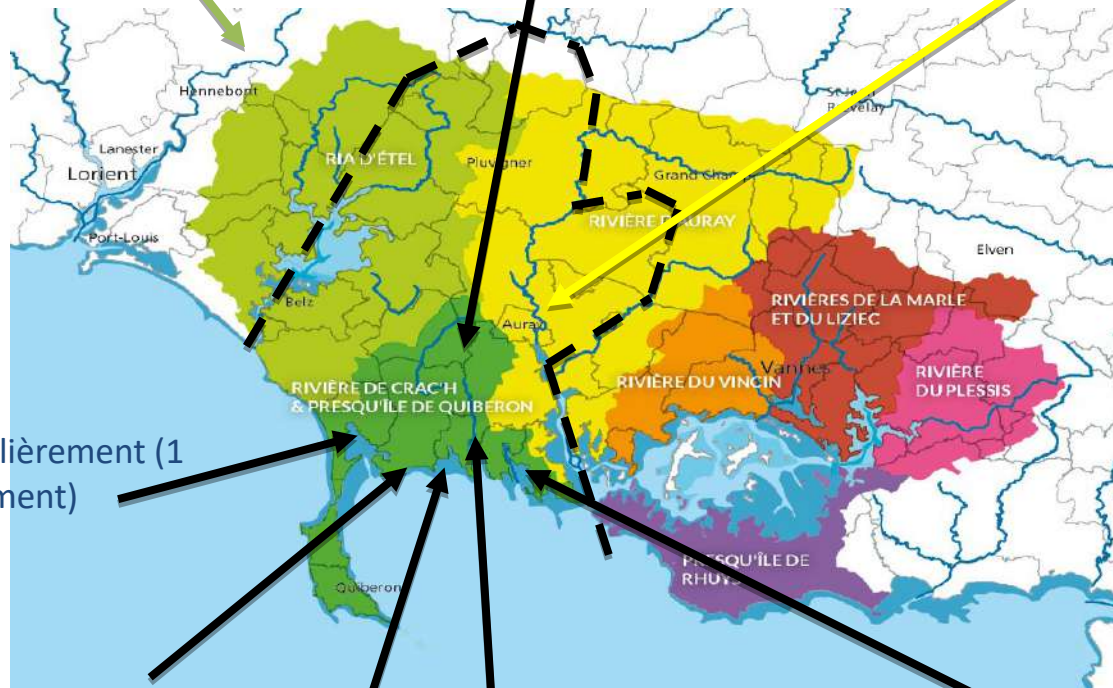
Un suivi bactériologique régulier -  
2009 – 2018)

3 stations suivies régulièrement (1  
jusque fin 2017 seulement)

4 stations suivies régulièrement  
(1 jusque fin 2017 seulement)

2 stations suivies régulièrement

3 stations suivies régulièrement

2 stations suivies régulièrement (1  
jusque fin 2017 seulement)

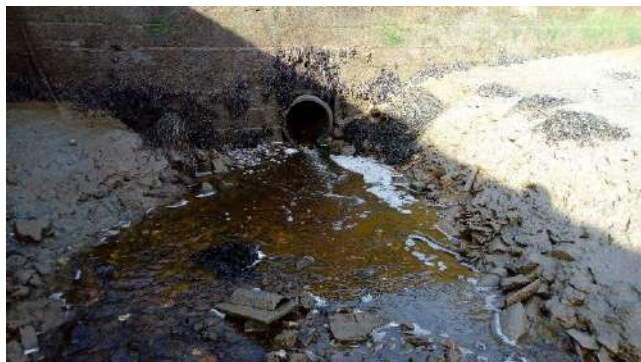
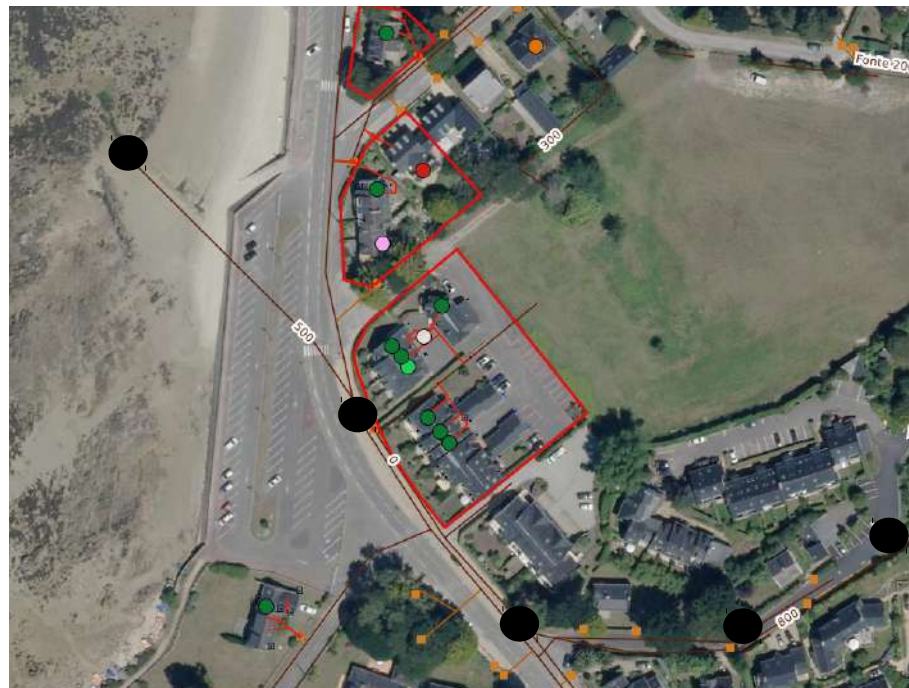
*Exemple de suivi de remontée du réseau pluvial*

*Inspection réseau ITV  
Contrôles fumée  
Contrôles de branchement...*
